"במקום הכי נמוך..."

ביצוע הגנות ארוכות טווח בים-המלח הלכה למעשה

אדר' נוף משה דאלי

טיילת המלונות וחופי הרחצה במתחם עין-בוקק

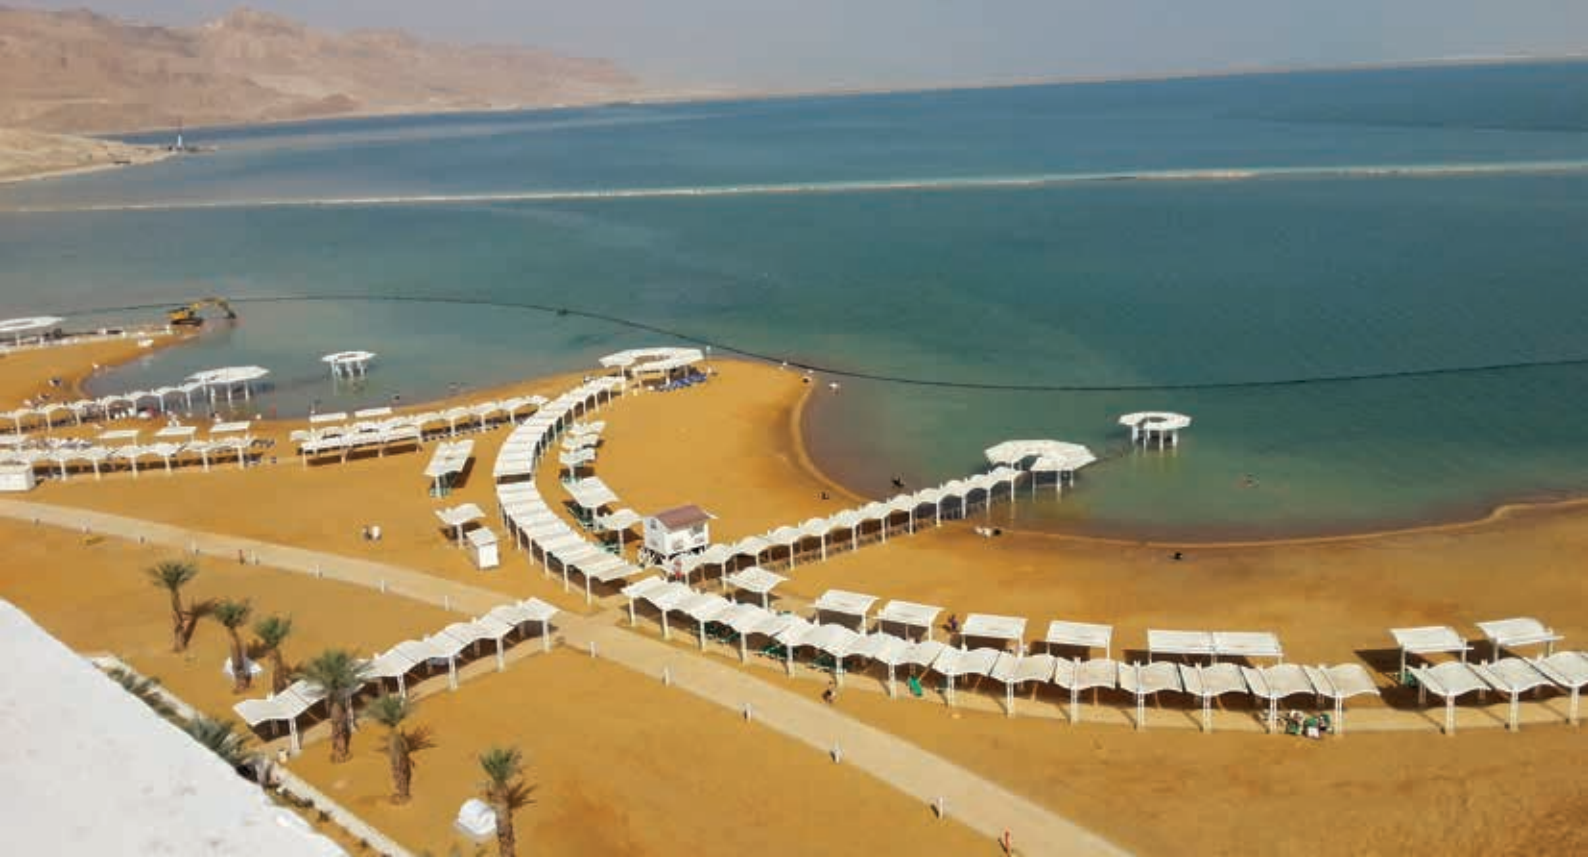
▲ חופי רחצה מוסדרים, מונגשים ומוצללים לאורך ציר הטיילת. יצירת זהות למקום ע"י אחדות סגנונית. צילום: עליזה ברידא

- בבואנו לתכנן נסמכנו על מס' עקרונות:
- יצירת חוף פתוח לכלל המשתמשים ברוחב רצועה של לפחות - 25 מ'
- רציפות של טיילת לכל אורך חופי אזור התיירות ע"ג ראש הסוללה
- חוף נגיש בשיפועים עד 5% גם לחול וגם למים
- הצללה מיטבית לאורך הטיילת והחופים
- יצירת זהות למקום ע"י אחדות סגנונית

בסופו של יום ולאחר הביצוע, הטיילת והחופים מתפקדים ומשמשים את כלל הציבור ונותנים מענה לחוף נגיש ואיכותי במרחב המלונאות. יש לציין, שבשלב התכנון המפורט הצטרפו לצוות התכנון אדריכלי הנוף - משרד אהרונסון ומשרד יורם לשם והמשיכו את הקו העיצובי שהותווה מלכתחילה.

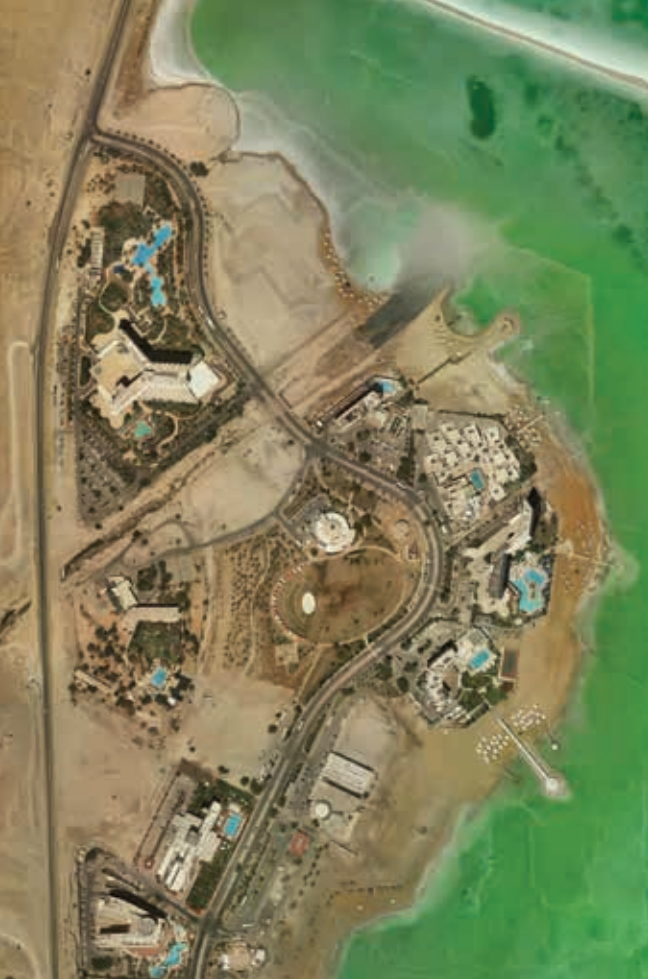
▲ מתחם עין בוקק בשנת 2011 - טרום העבודות, רצועת החוף מקוטעת ללא רצף וקישוריות. (מתוך אתר SightVision חל"י)

היתה מקוטעת ע"י גדרות, כאשר כל רצועת חוף "נוכסה" וטופלה ע"י המלון שבסמיכות והיתה קיימת הרגשה לא נוחה של כניסה למתחם "פרטי", כאשר בפועל החוף הוא נחלת הציבור.

עליית מפלס המים בבריכה 5 שנוצרה כתוצאה מהפעילות התעשייתית של מפעלי ים המלח, גרמה במשך שנים רבות להצפת מרתפי המלונות והיותה סיכון ליציבות המבנים לאורך קו המים. יחד עם זאת, פעילות זו מאפשרת את קיום המלונאות לחופי בריכה 5.

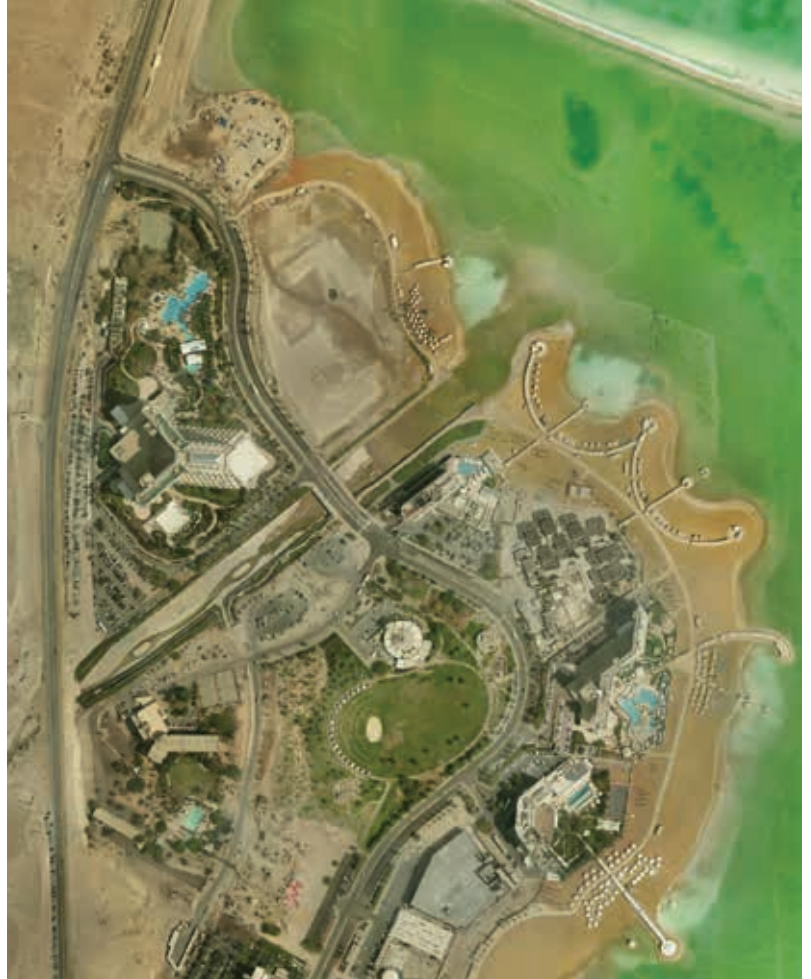
▲ מתחם_עין בוקק בשנת 2017 - מצב קיים, פיתוח חוף רחצה מוסדר וטיילת מקשרת לאורך רצועת החוף (מתוך אתר SightVision חל"י)

הפתרון ההנדסי שעליו הוחלט ע"מ להגן על המבנים היה יצירת שמיכת חרסית אשר ראשה מוגבה ב-1.0 מ' ממפלס המים העתידי. שמיכת החרסית הצריכה דרך שרות תפעולית; מכאן זוהה הפוטנציאל ליצירת טיילת רציפה (מילה "גסה" בתחילה) שתעבור לכל אורך קו החוף ותנגיש אותו לציבור.

ריצוף הטיילת הוא מאבן כורכרית מתועשת, שיועד לנשיאה של משאית עד 20 טון עם סילר להגנה בתנאי מלח.

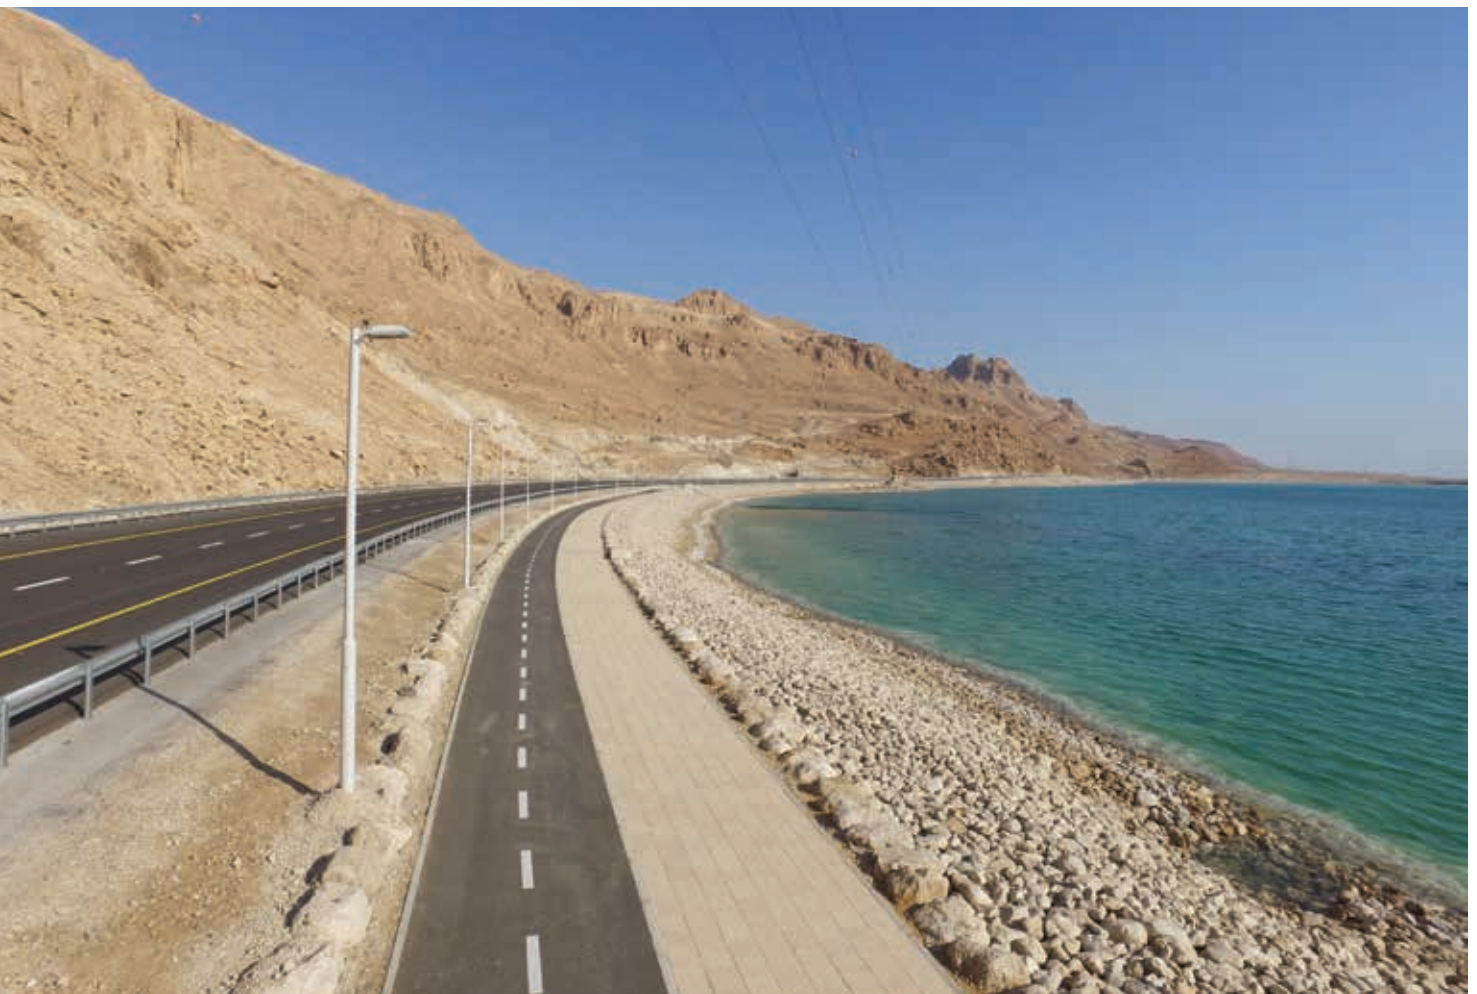
▲ טיילת ושביל אופניים לאורך כביש 90. ניצול מבנה הנדסי לטובת הולכי רגל ואופניים. צילום: חל"י

טיילת כביש 90 נוצרה באופן דומה. חלק מההגנות ארוכות הטווח היה חידוש והגבהה של הכביש, שהגיע לכ-2-3 מ' הגבהה בחלקים מסויימים. חלק ממבנה ההגנה של הכביש הוא ברמה (כתף

לאחר עיבוד חלופות שונות (ו"גירוד" של עוד כמה ס"מ מפה ומשם) התקבע חתך הטיילת ברוחב של 5.1 מ' המשלב מדרכה מרוצפת ושביל אופניים ראויים. כך לפעמים "תוך כדי תנועה" משתנה התכנון, ומשתפר.

אופקית) הנושקת לבריכה ומקבילה לתוואי הכביש.

הצענו לנצל תוואי זה לטובת הציבור כטיילת באורך של כ-4 ק"מ לצד כביש 90 - צפון.

במקור, התכנון היה שביל אספלט פשוט ברוחב של 2.5 מ'. לעת סיום העבודות על הטיילת במתחם עין-בוקק כאשר נוכחו בהצלחת הטיילת המרוצפת, התקיימה חשיבה מחדש על אופי הטיילת בהמשך צפונה, בסופו של דבר הוחלט כי טיילת כביש 90 תהיה המשכית באופייה לטיילת המלוונת וישולב בה שביל אופניים דו-סטרי ובכך שודרגה לאין שעור.

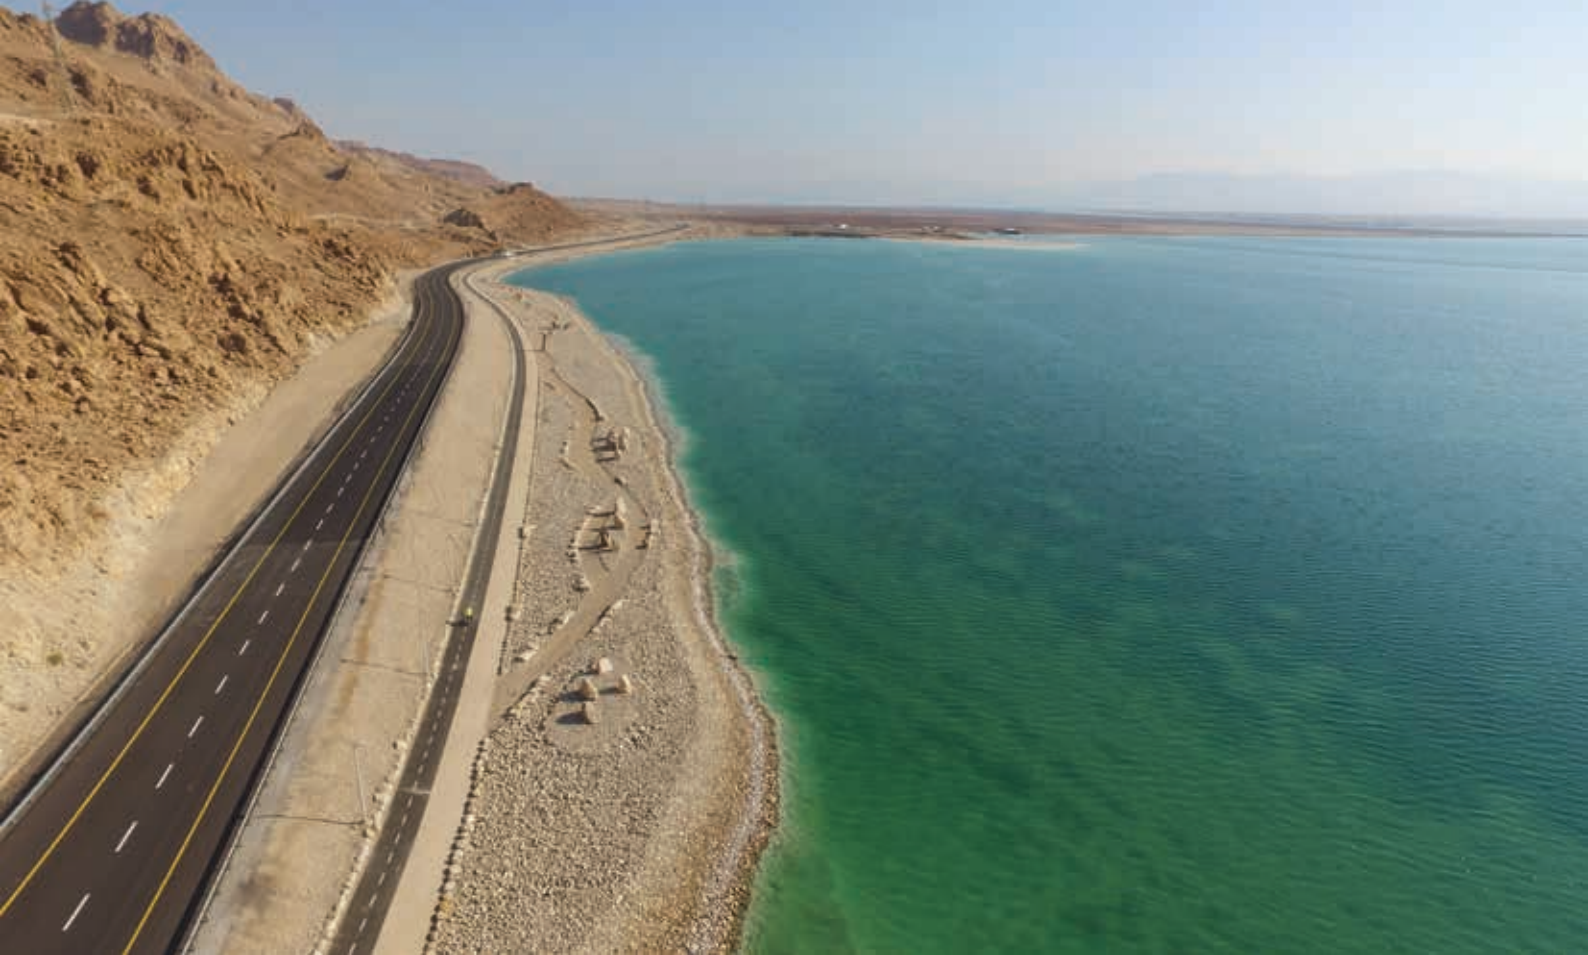
▲ גן פסלים על ברמה באזור שבר גיאולוגי, ניצול הרחבת מבנה הכביש עקב שבר גיאולוגי לטובת גן הפסלים. צילום: חל"י

במהלך עבודות הביצוע של כביש 90 צפונית למתחם עין-בוקק התגלה אזור ובו שבר גיאולוגי מועד לפורענות שנתן אותותיו ויצר סדק לרוחב הכביש. על מנת לחזק את מבנה הכביש היה צורך בהרחבת הברמה לצד הכביש לרוחב של 20 מ', באורך של כ-400 מ'. התבקשנו ע"י חל"י לתת פתרון נופי לרחבה שצצה לצד הכביש והטיילת.

הצענו גן סלעים ופסלים לצד טיילת כביש 90. בגן הוצבו סלעים במשקל 15-12 טון, לצד סלעים קטנים יותר בהצבות שונות ומגוונות נוסף לגן הפסלים הוקצו והותוו רחבות לטובת עבודות אמנות עתידיות למיצגים חולפים וקבועים, ובכך התווספה עוד "פנינה" ומוקד לטיילת כביש 90 אשר נצפית לנוסעים בכביש, לרוכבים באופניים ולמטיילים רגלית.

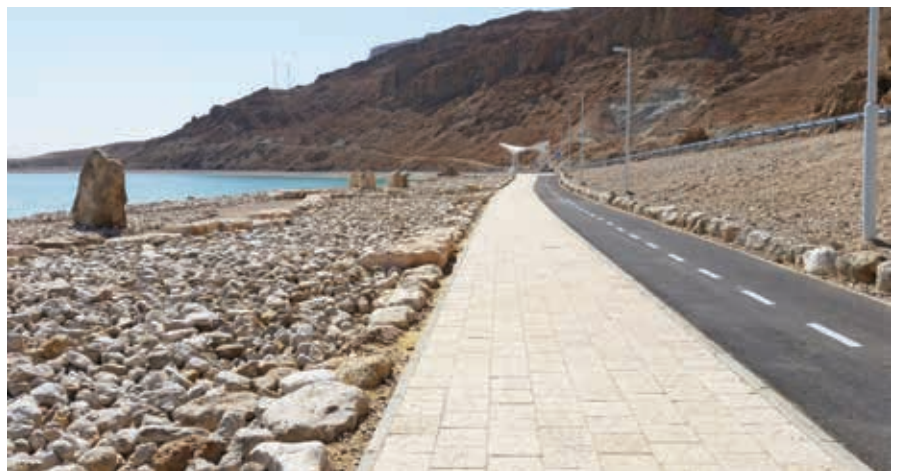
▲ טיילת לצד כביש 90 - גן פסלים ורחבות אמנות. צילום: משה דאלי
